<b>Contratante:</b>	<b>PREFEITURA MUNICIPAL DE ARACRUZ - SEMOB</b>	<b>DATA: 17/06/2024</b>
<b>Unidade:</b>	<b>REFORMA E ADEQUAÇÃO DO CENTRO DE REFERÊNCIA DE ASSISTÊNCIA SOCIAL - CRAS ITAPUTERA</b>	
<b>Endereço:</b>	<b>BARRA DO SAHY - ARACRUZ/ES</b>	
<b>Objeto:</b>	<b>468/2023 - REFORMA E ADEQUAÇÃO DO CENTRO DE REFERÊNCIA DE ASSISTÊNCIA SOCIAL - CRAS ITAPUTERA</b>

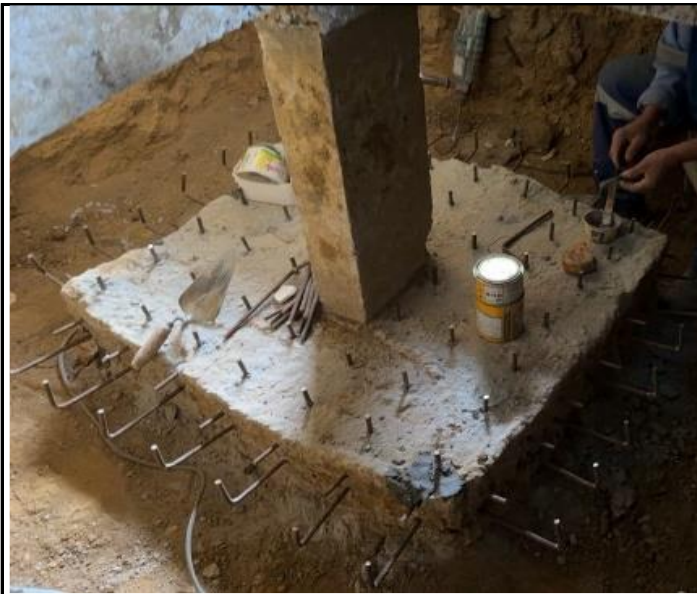
Foto 01 – Fixação de Aço com adesivo estrutural para reforço de Sapata

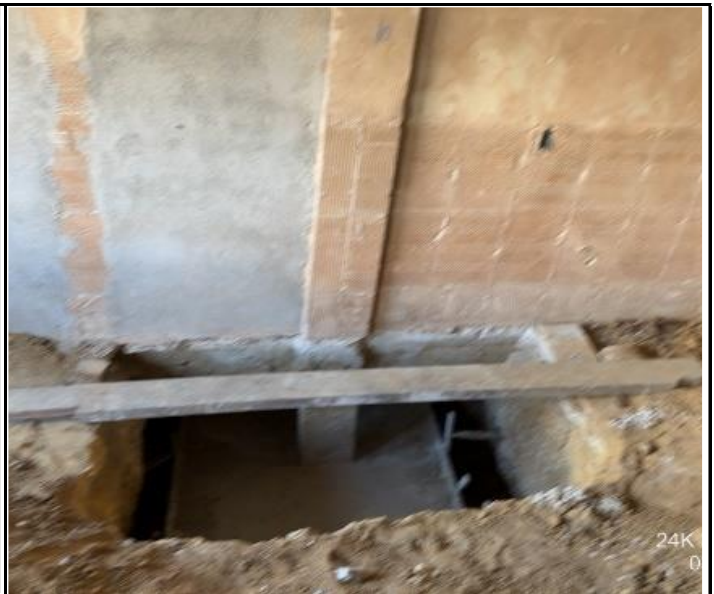
Foto 02 – Sapata Concretada.

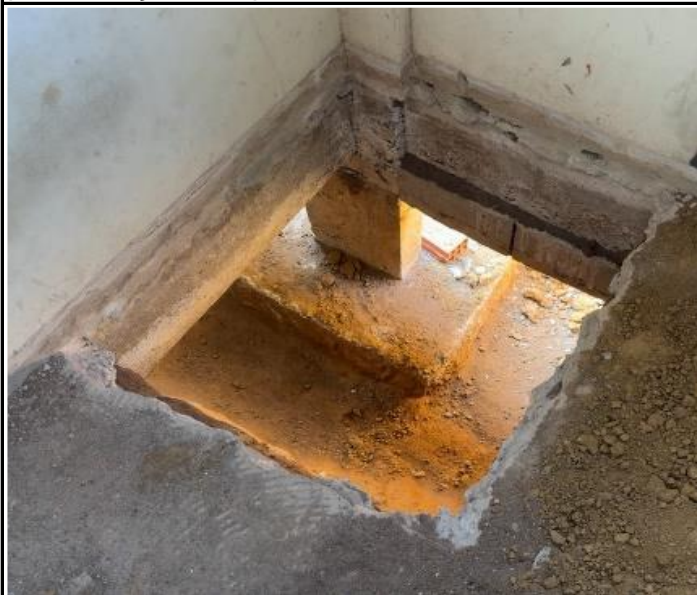
Foto 03 – Escavação Manual de Sapata.

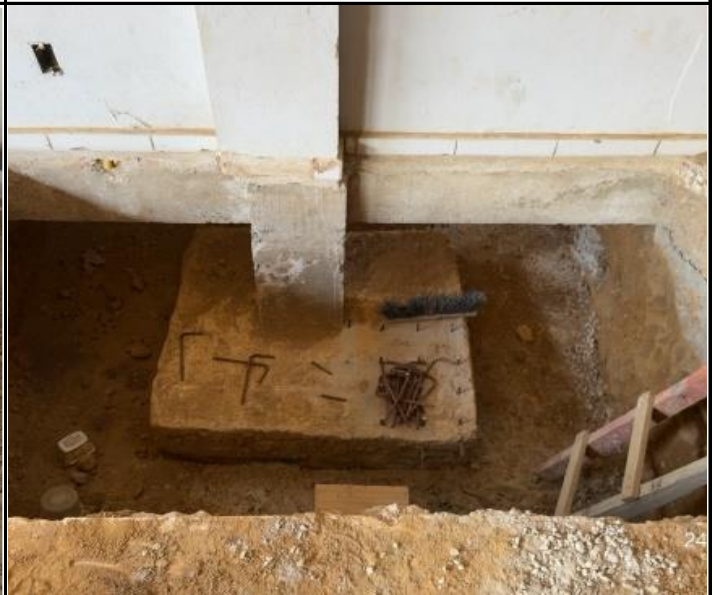
Foto 04 – Sapata Concretada.

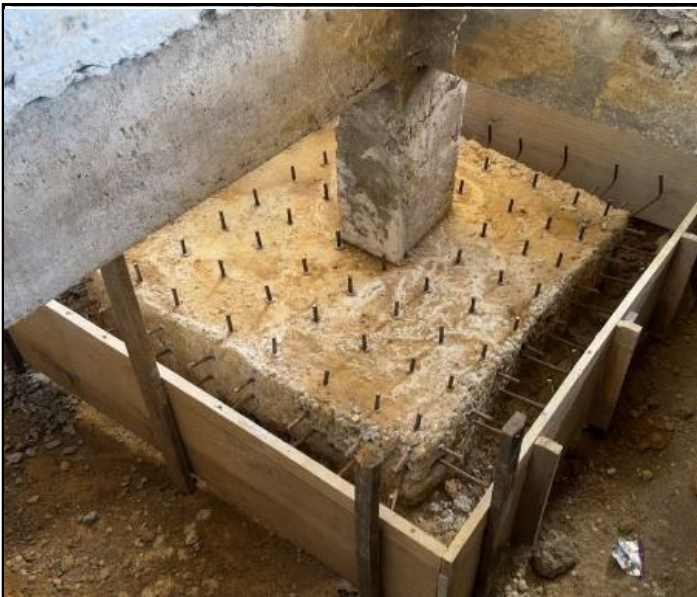
Foto 05 – Montagem de Sapata (Aço e Forma) para reforço estrutural.

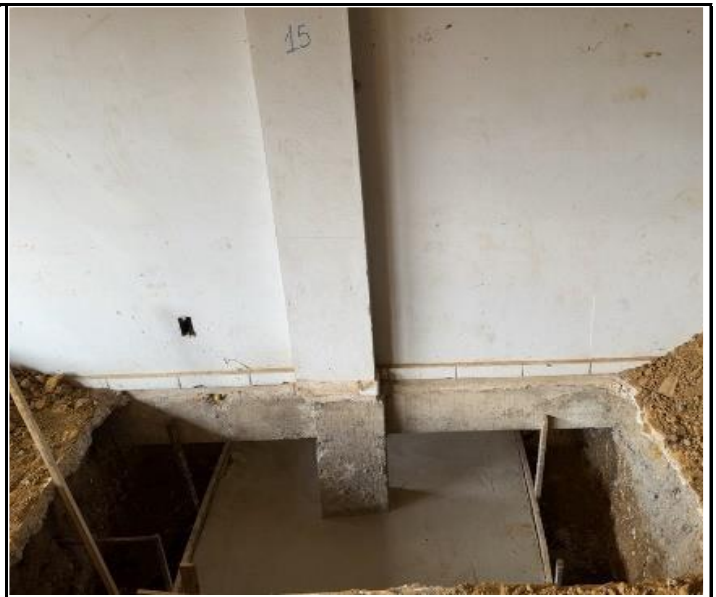
Foto 06 – Sapata Concretada.

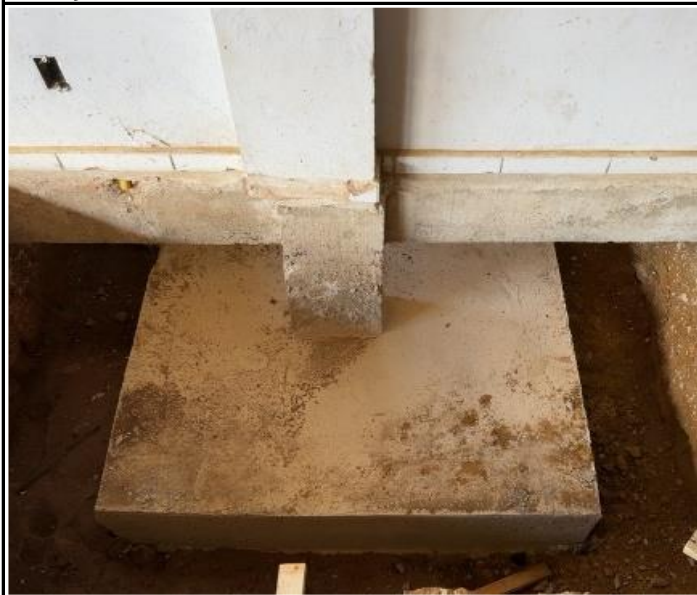
Foto 07 – Sapata Concretada.

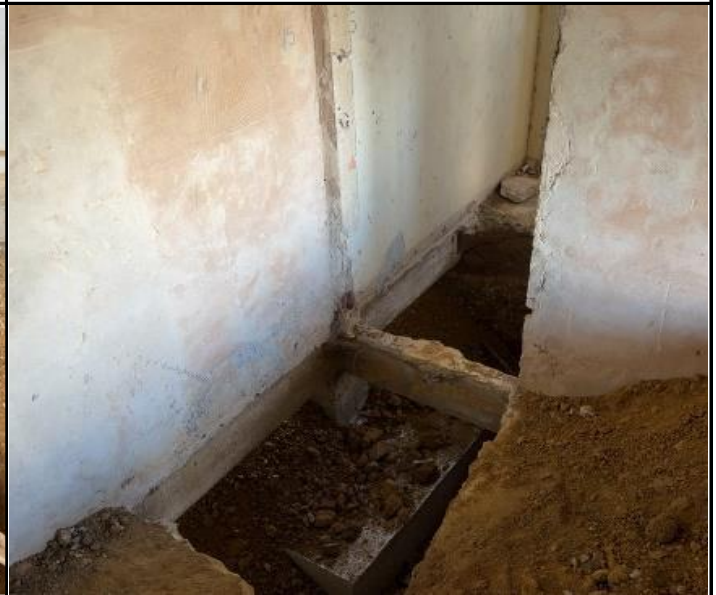
Foto 08 – Sapata Concretada.

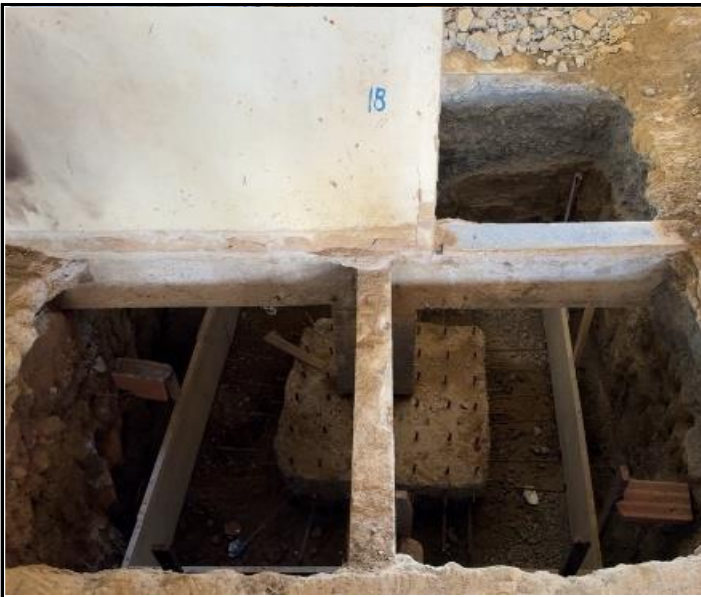
Foto 09 – Montagem de Sapata (Aço e Forma) para reforço estrutural.

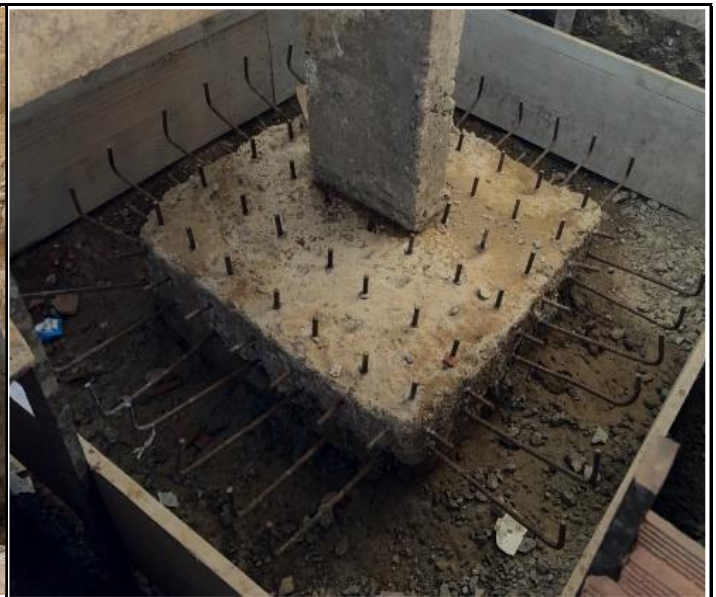
Foto 10 – Montagem de Sapata (Aço e Forma) para reforço estrutural.

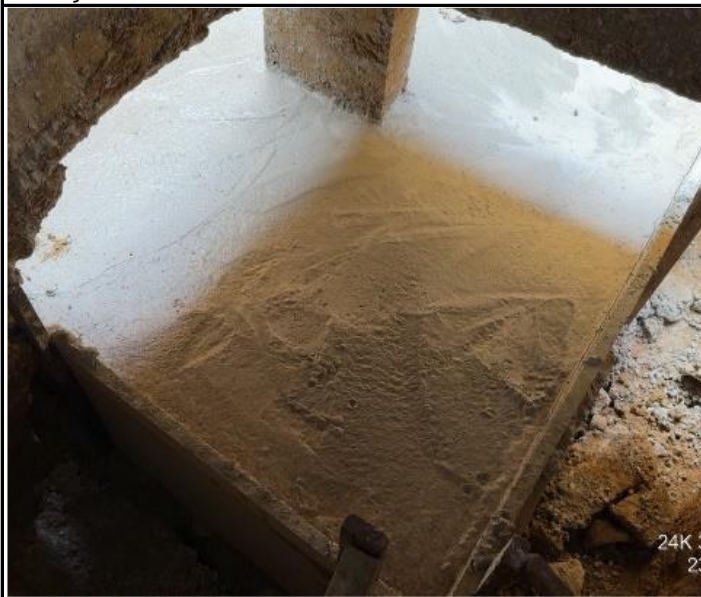
Foto 11 – Sapata Concretada.

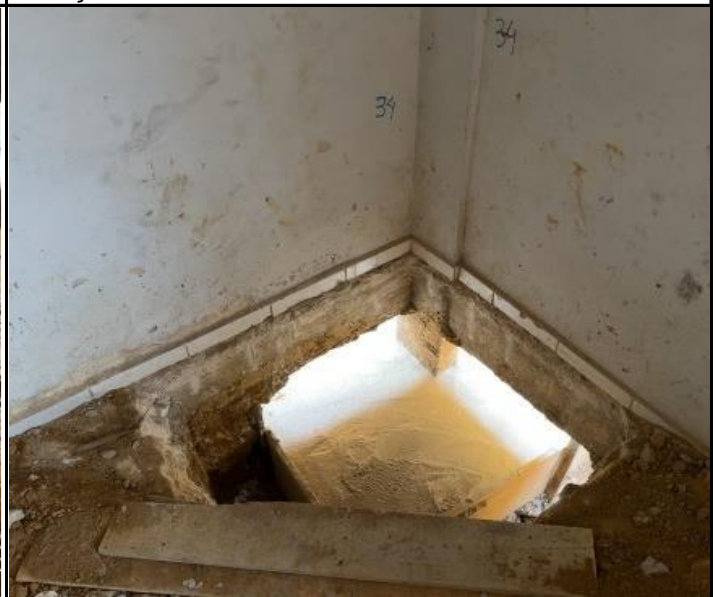
Foto 12 – Sapata Concretada.

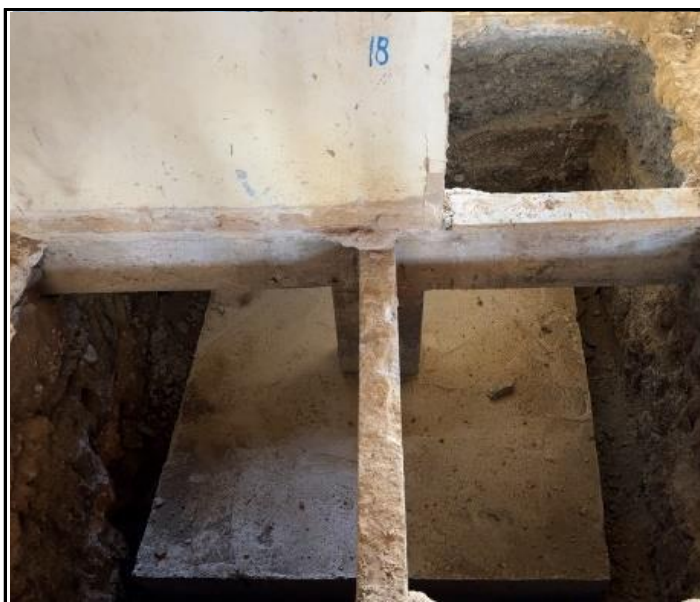
Foto 13 – Sapata Concretada.

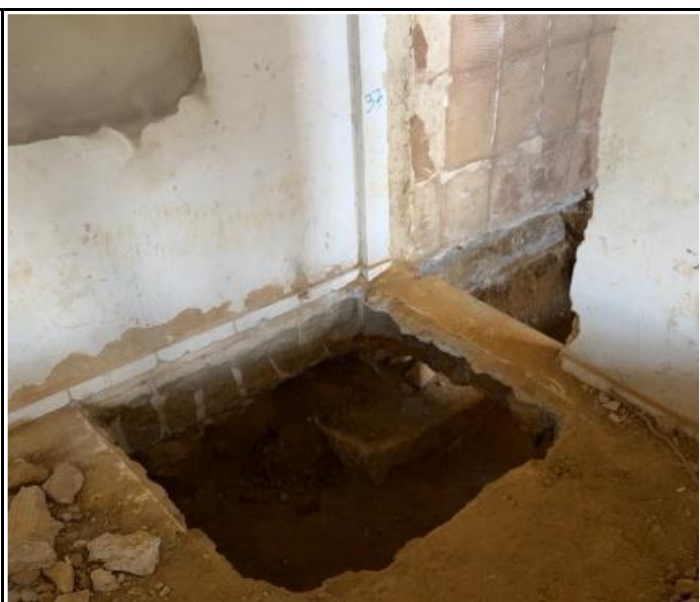
Foto 14 – Sapata Concretada.

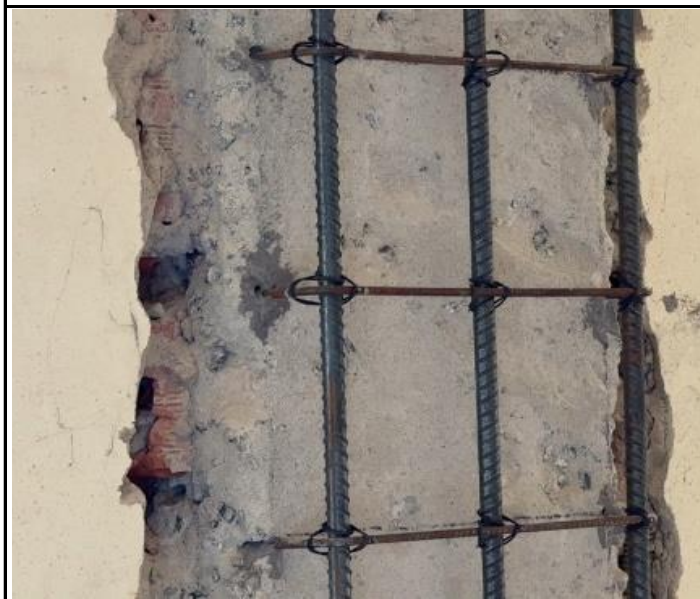
Foto 15 – Reforço estrutural em Pilar.

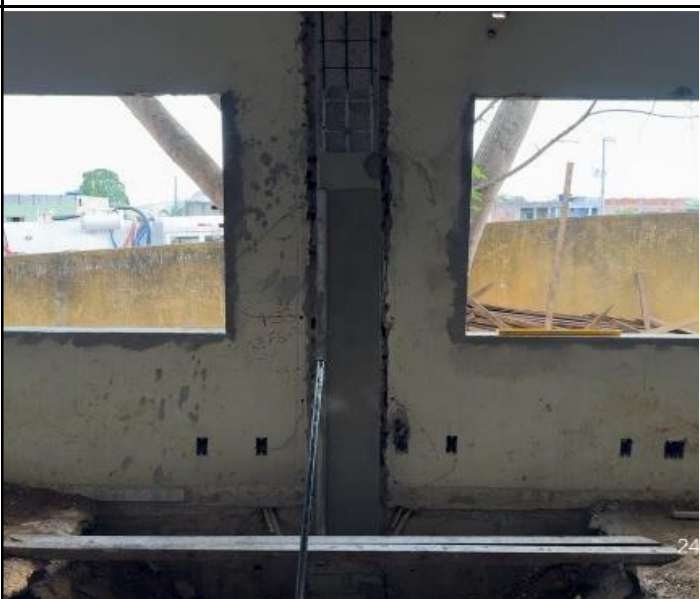
Foto 16 – Concretagem de Pilar.

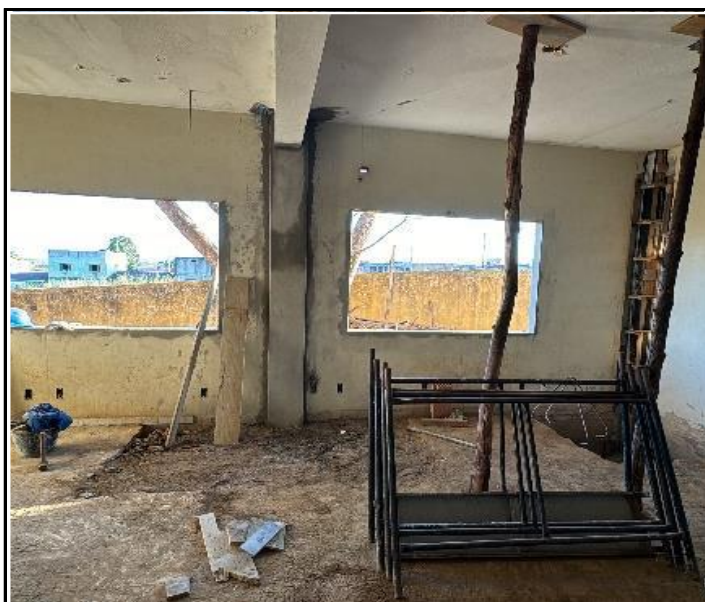
Foto 17 – Concretagem de Pilar.

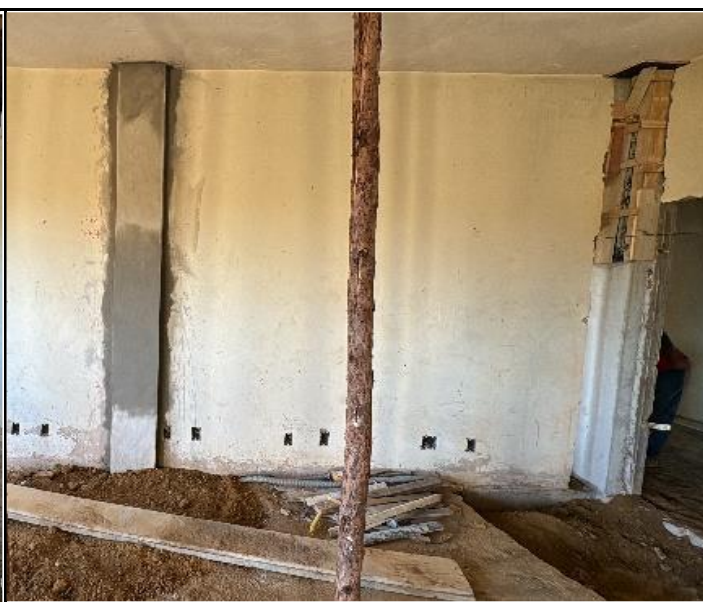
Foto 18 – Concretagem de Pilar.

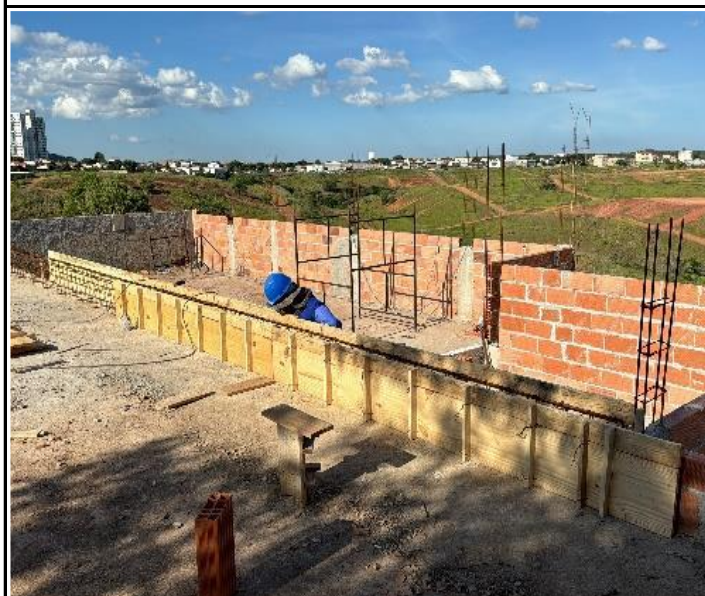
Foto 19 – Montagem de Aço e Forma para reforço estrutural em viga.

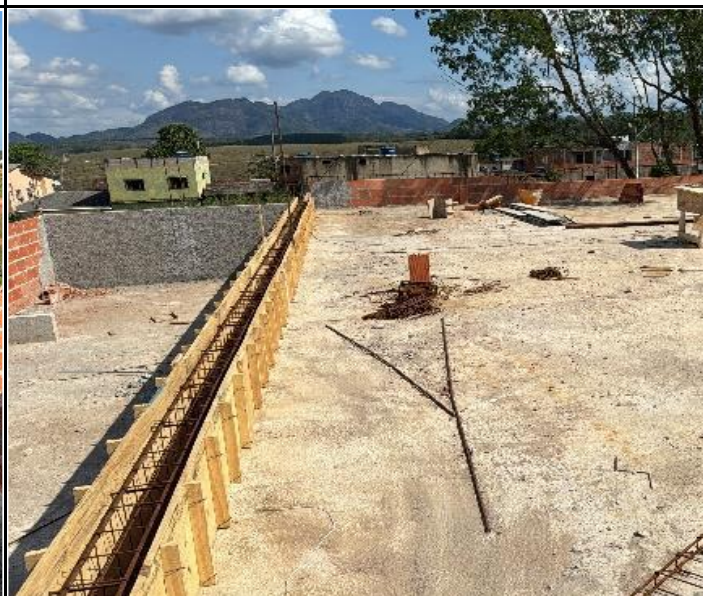
Foto 20 – Montagem de Aço e Forma para reforço estrutural em viga.

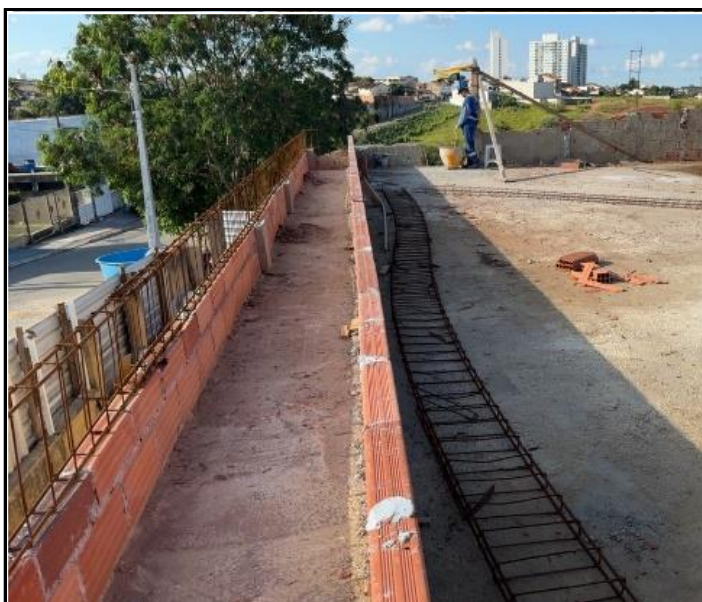
Foto 21 - Montagem de Aço e Forma para reforço estrutural em viga de platibanda.

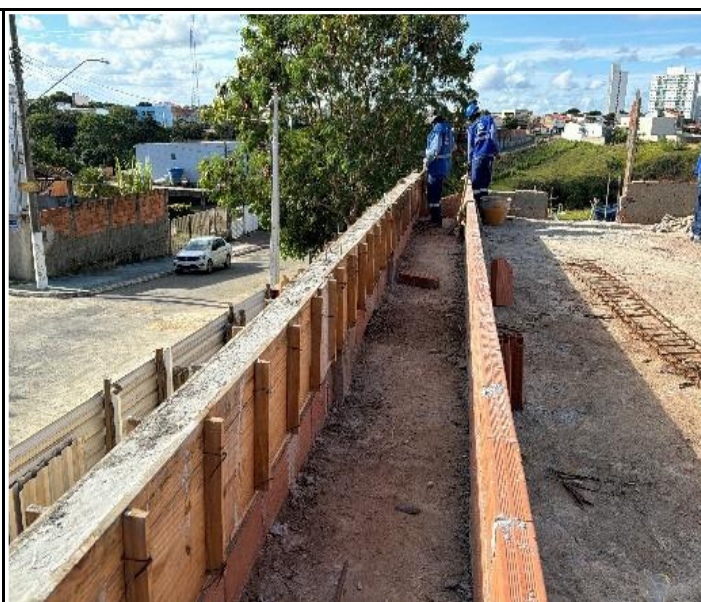
Foto 22 – Viga de Platibanda concretada.
